“HACIA UNA FACULTAD DE CIENCIAS SOCIALES INCLUSIVA”

Atendiendo a la demanda planteada por el Decano de la Facultad de Ciencias Sociales (UdelaR), Prof. Diego Piñeyro, al Grupo de Estudios sobre Discapacidad (GEDIS) (Departamento de Trabajo Social, Facultad de Ciencias Sociales), se elaboró una primera propuesta de lineamientos estratégicos “*Hacia una Facultad de Ciencias Sociales Inclusiva*”.

En la construcción de la propuesta de las estrategias de accesibilidad para que en el 2008 se comiencen a perfilar las transformaciones hacia una FCS inclusiva, se incorporaron los aportes de personas con diferentes discapacidades (sensoriales –ceguera y sordera- y motoras), las que recorrieron el edificio sede como forma de dar cuenta de los actuales obstáculos para esta población.

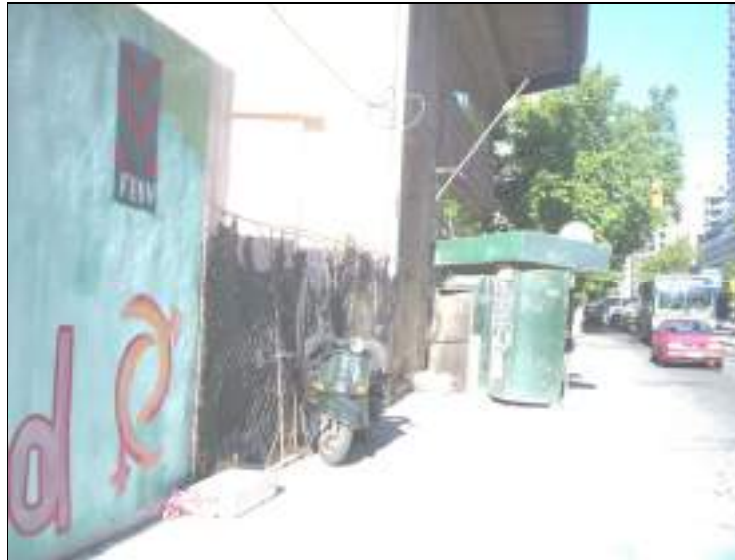
- Discapacidad motora⁵:
 - Para el **acceso a la vereda** resultaría pertinente una **rampa sobre la calle Constituyente**, a la altura del muro lindero de la parte más nueva del edificio en tanto la pendiente de la vereda es mínima, no sucediendo lo mismo sobre Martínez Trueba. (ver foto 1)
 - Para el **acceso al edificio** de la FCS sería necesaria una **rampa** con las siguientes **condiciones mínimas: sobrepiso de goma** para asegurar el desplazamiento de sillas de rueda y **pasamanos**⁶. La misma debería estar ubicada al costado izquierdo de la puerta de entrada (no a la derecha como

FOTO 1: Rampa desde calle Constituyente (a la altura del kiosko).

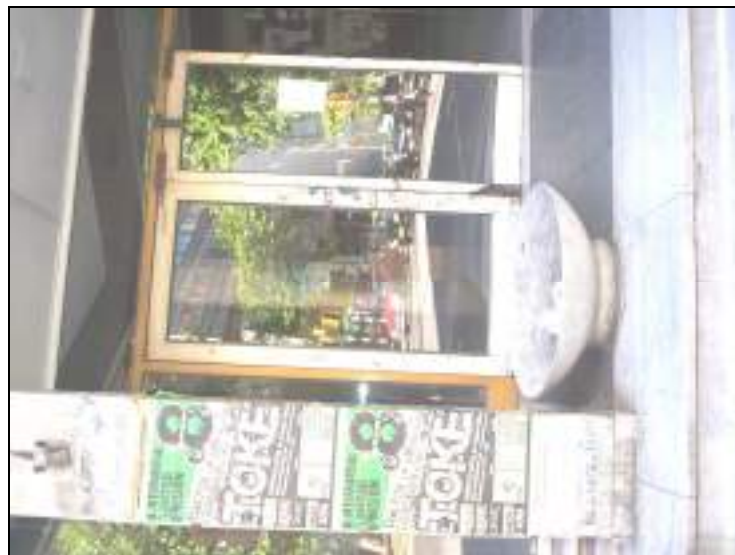
se encuentra ahora), ya que los escalones son más bajos, lo que facilita el ángulo de inclinación necesario para ascenso y descenso (8°). Asimismo, al ubicar la rampa de acceso sobre ese lado, correspondería dejar abierta la hoja izquierda de la puerta principal (quitando para el otro costado el “cenicero” que hay hoy día). (ver foto 2)

FOTO 2: Rampa de acceso al edificio.

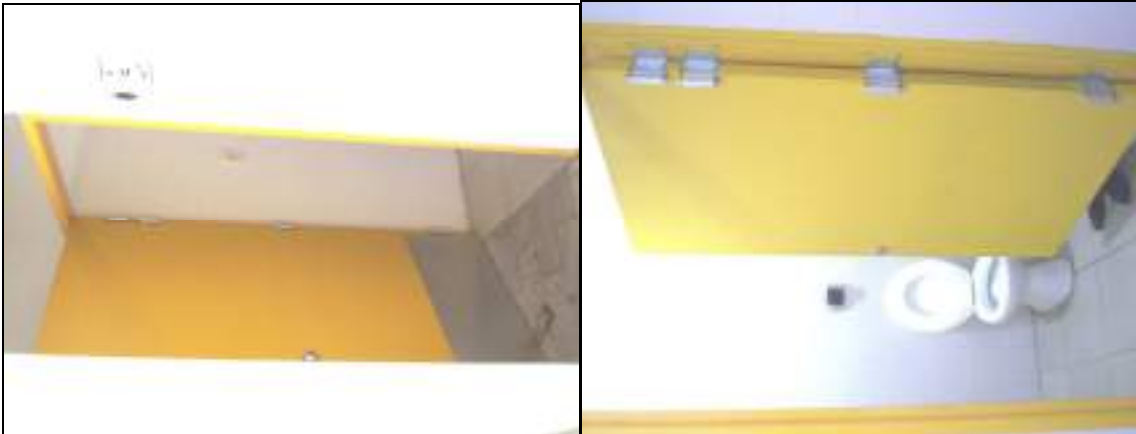
- Discapacidad motora:
 - Para el acceso a los baños especialmente diseñados para personas con discapacidad motora, ubicados en el **edificio nuevo**: No hay forma de acceder a los mismos en tanto no se instale la “rampa electrónica” por su ubicación en el entrepiso. Así mismo, contando ya con la rampa, hasta que no se cambie el sentido de **abertura de las puertas** (en ambos baños) hacia adentro, de manera de dejar más espacio para maniobrar con la silla para el acceso a los mismos, así como no se **incorporen los accesorios necesarios** para la utilización del water y se le incluya un **tope** a puerta de ingreso al sanitario mismo, no hay forma de hacer uso de los mismos por personas con discapacidad motora. (ver fotos 3 y 4)

FOTOS 3 y 4: Baños para personas con discapacidad **edificio nuevo** inaccesibles por cómo está colocada la abertura de la puerta (hacia fuera) y faltan accesorios necesarios para el apoyo y reubicar el water.

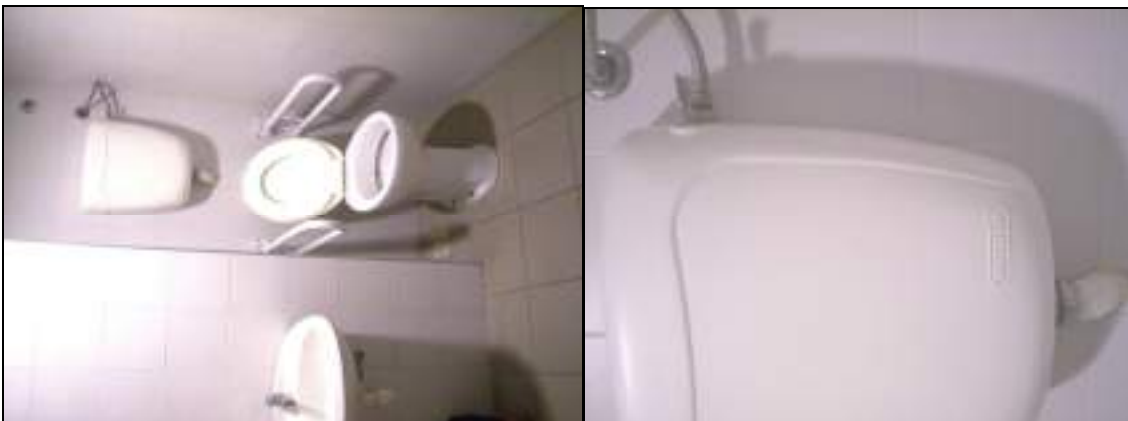
- El baño ubicado en el **6º piso**, especialmente adaptado para personas con discapacidad motora, cuenta con los siguientes inconvenientes que se sorterían con las siguientes acciones: poner **barras fijas** a ambos costados del water y que sigan **hacia la pared** para una mayor estabilidad; un **water con un pie de menor altura**; colocar una **cadena** para poder tirar la cisterna; equipar con rollos de papel higiénico. (ver fotos 5 y 6)

FOTOS 5 y 6: Baños para personas con discapacidad **edificio central** terminan resultando inaccesibles por condiciones accesorios y altura water. Se requiere una cadena para que se pueda tirar de la cisterna.

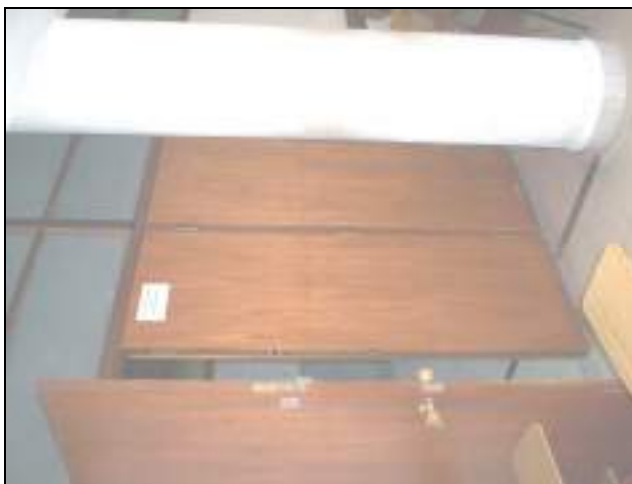
- Discapacidad motora:
 - Todos bien, salvo **G2** que es muy reducido el espacio entre la puerta y la columna. Se podría solucionar este problema, cambiando la **abertura de la puerta hacia fuera**. (ver foto 7)
- Discapacidad visual:
 - Al costado de los carteles que se encuentran **en cada puerta especificando de cual salón se trata**, incluir también **carteles en braille** con el mismo detalle. Esto implica que sobre las puertas de cada salón, sólo se encuentre dicha información y no otras irrelevantes para los fines necesarios.

FOTO 7: Abertura Salón G2 (que sea hacia fuera, no hacia adentro por distancia con columna pilar del edificio).

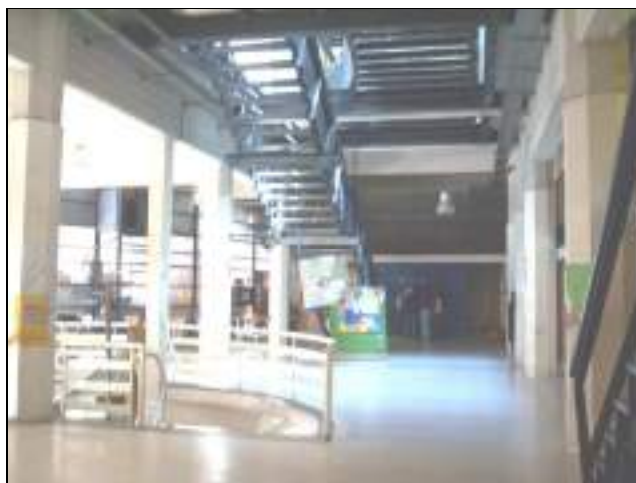
- Resulta sumamente peligrosa la escalera de acceso del 1º piso al 2º piso, en tanto no hay señalización pertinente en tiempo y forma para que las personas discapacidad visual puedan reconocer a través del bastón que se la misma se encuentra en el medio de la sala principal. Para ello se sugiere que se siga una **alfombra de las características mencionadas** para la entrada, que vaya desde ascensores al menos **hacia: bedelía, centro fotocopiado y escalera caracol para entrepiso.** (ver foto 8)

FOTO 8: 1º piso, se ve claramente cuan peligrosa resulta la escalera central para quienes no la pueden ver (ni localizar a tiempo con el bastón). Foto tomada desde Bedelía para marcar cómo sería distancia alfombra hacia ascensores.

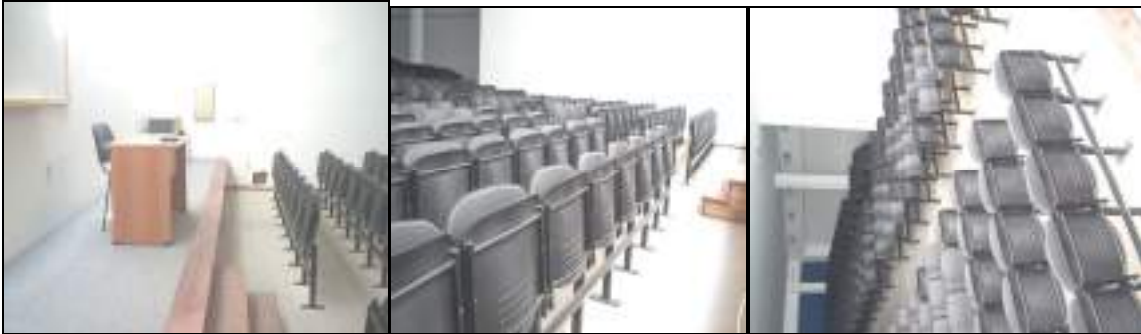
- Discapacidad motora:
 - L6: Se accede al salón (por ascensores) pero por cómo están ubicados los asientos (pegados al suelo) y el grado de inclinación del suelo, deben quedarse o en el pasillo (corriendo el riesgo de deslizarse hacia la tarima) o detrás de la última fila. Se podría solucionar este problema ***si se quitara una de las hileras de bancos de la primera fila***. (ver foto 9, 10, 11)

FOTOS 9, 10, 11: Salón L6, se sugiere quitar primera línea de asientos, lo cual resulta casi imperceptible para el resto del alumnado e imprescindible para las personas con discapacidad motriz en tanto seguridad y acceso a ver pizarrón.

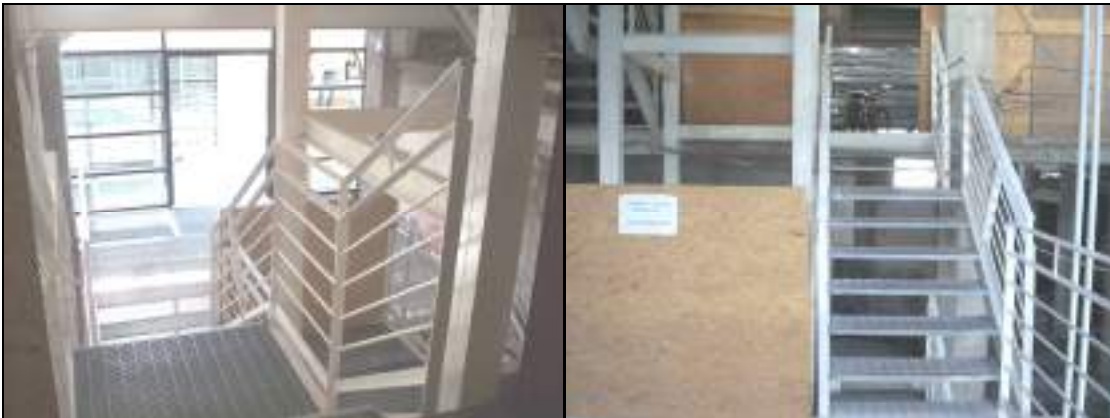
- L2 y L5: No se accede a los mismos hasta que se instale la “rampa electrónica”, ya que el ascensor no llega al entrepiso. (ver fotos 12 y 13)
- Discapacidad visual:

FOTOS 12 y 13: Salones L2 y L5 no se accede hasta instalación de “rampa electrónica” (para dentro del Salón L2 se sugiere ídem salones L4 y L6).

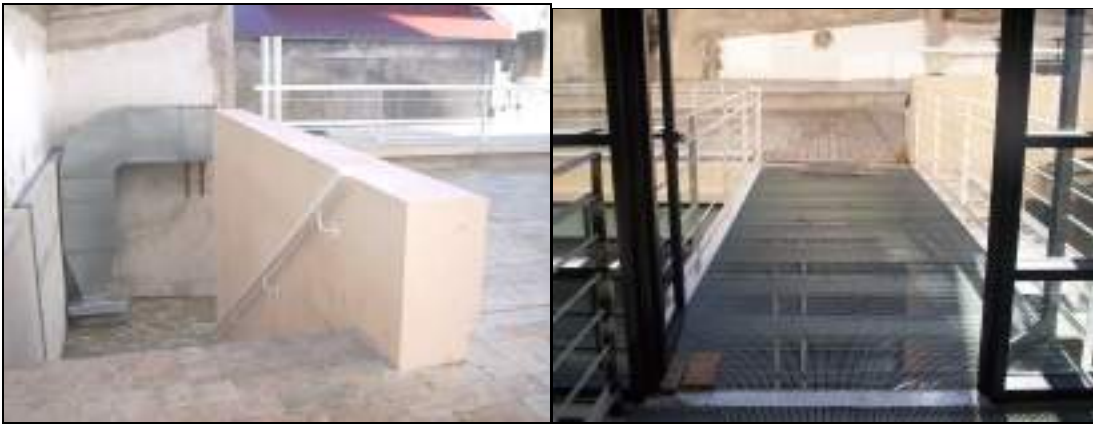
- Discapacidad motora:
 - Imposibilidad de acceso al parrillero de forma autónoma.
 - Se logrará el acceso al patio nuevo cuando funcione la “rampa electrónica” prevista en la construcción.
- Discapacidad visual:
 - La **baranda** de la escalera que lleva al parrillero está baja. Debería estar **más alta** (según Normas UNIT), **sobresalir antes** para su identificación y **señalizar** con alfombra de goma desde que se sale de la puerta hasta la escalera para conocer el **camino a la misma** y su posible ubicación. (ver fotos 14 y 15)

FOTOS 14 y 15: Barandas escaleras y posibilidad de realizar un camino de acceso con piso de goma para personas con discapacidad visual.
